**INFORME DE HITO DE CONTROL  
N° 004-2026-OCI/5347-SCC**

**“INSTALACIÓN DEL SERVICIO EDUCATIVO MODELO DEL  
NIVEL PRIMARIA Y SECUNDARIA EN EL ASENTAMIENTO  
HUMANO VISTA AL MAR MZ C DEL CENTRO POBLADO  
PAMPA INALÁMBRICA DEL DISTRITO DE ILO, PROVINCIA  
DE ILO, REGIÓN MOQUEGUA”**

**HITO DE CONTROL N° 6 – EJECUCIÓN FÍSICA DEL  
PROYECTO DE INVERSIÓN A FEBRERO 2026**

**MOQUEGUA, 11 DE MARZO DE 2026**

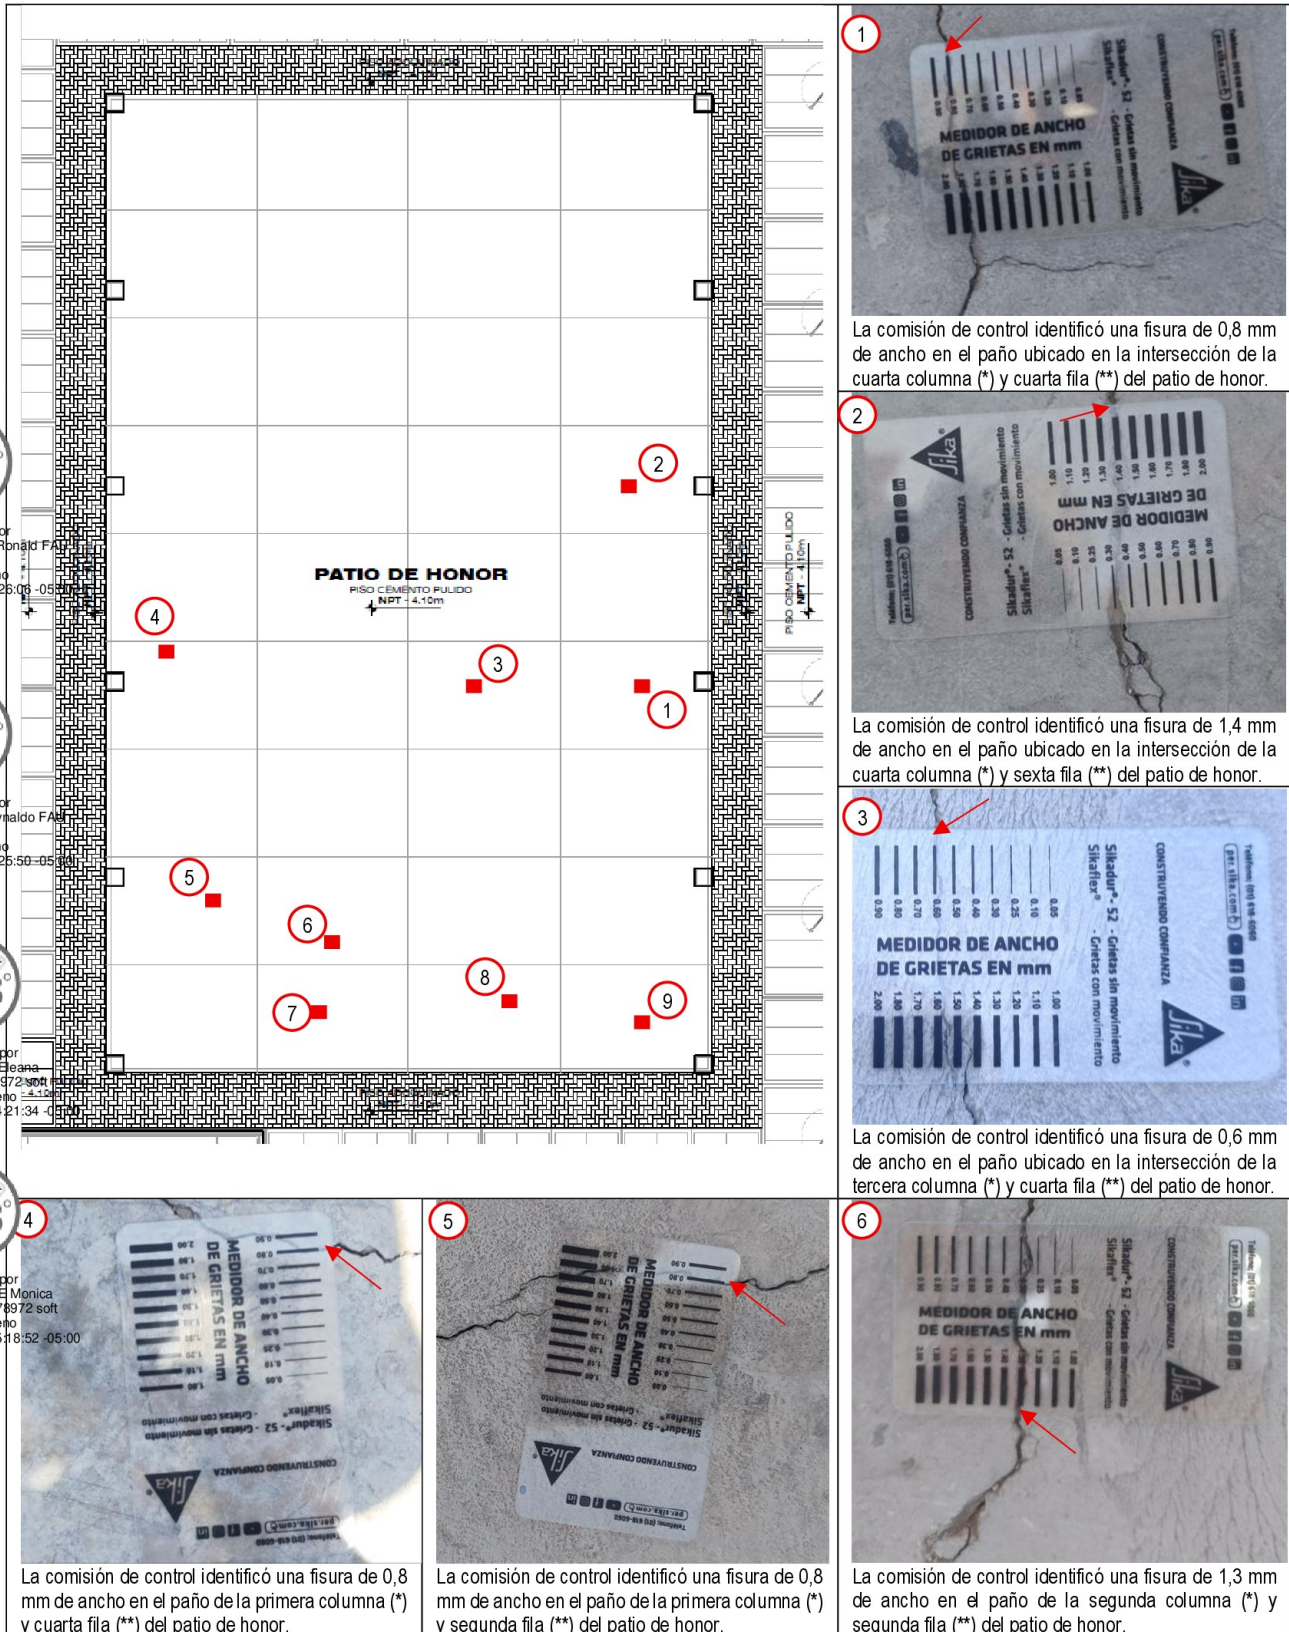
Imagen n.º 6

Ubicación de las fisuras más significativas identificadas en el patio de honor del nivel de secundaria

La comisión de control identificó una fisura de 1,1 mm de ancho en el paño ubicado en la intersección de la segunda columna (\*) y primera fila (\*\*) del patio de honor

La presencia de fisuras en los paños de la losa de concreto armado evidencia posibles deficiencias en el proceso constructivo, lo cual podría afectar su durabilidad y comportamiento estructural, permitiendo la filtración de agentes externos que podrían generar corrosión del acero de refuerzo o afectar el suelo sobre el que se apoya, con el consecuente riesgo de deterioro prematuro, pudiendo ocasionar mayores costos de mantenimiento y/o reparación para la entidad.

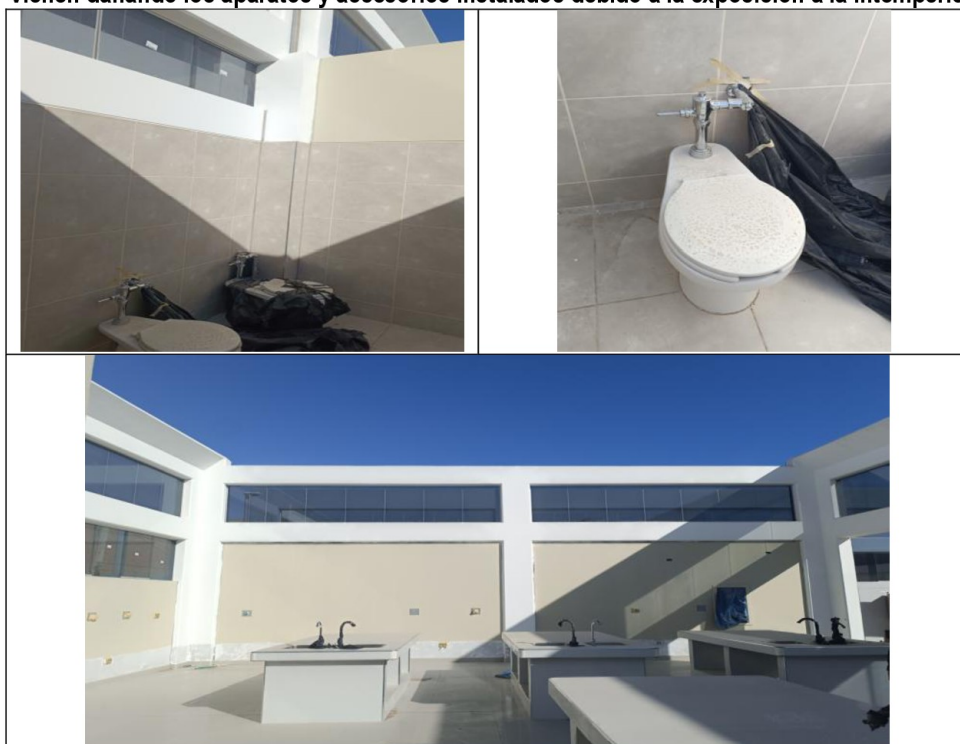
**Imagen n.º 28**

**Taller de industrial alimentarias ubicado en el módulo C' no cuenta con cobertura y se vienen dañando los aparatos y accesorios instalados debido a la exposición a la intemperie**

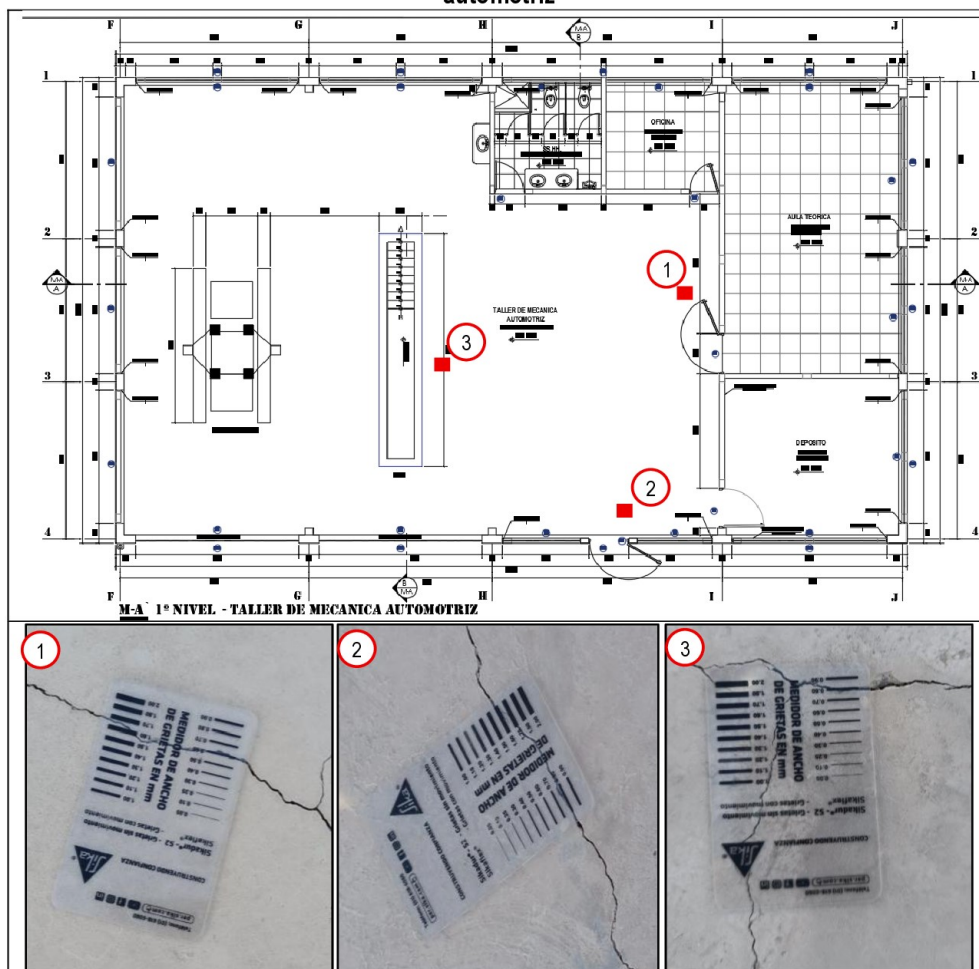
Imagen n.º 30

**Puntos en los cuales se realizó la medida del ancho de las fisuras en el taller de mecánica automotriz**

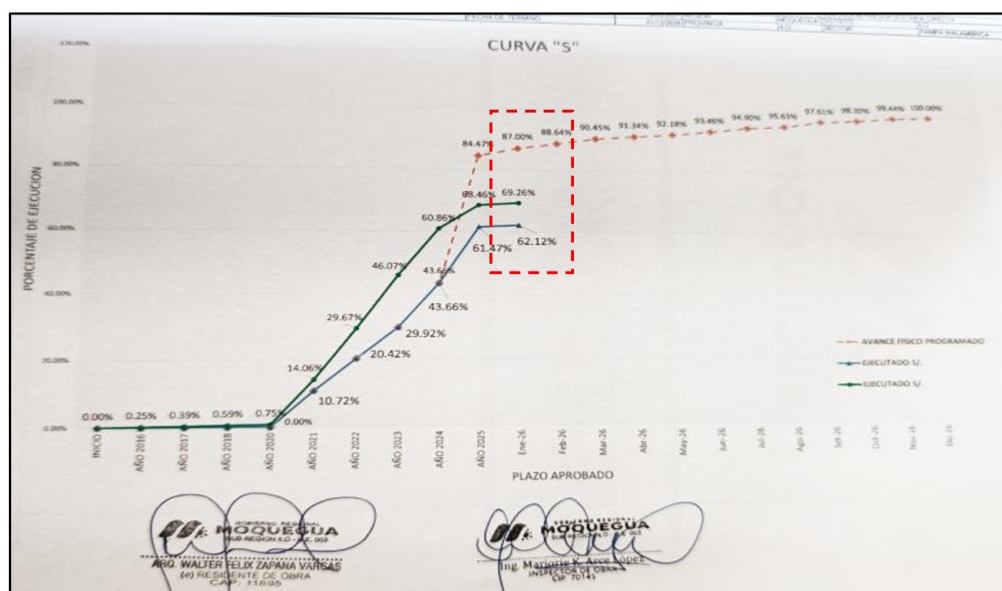
**Imagen n.º 35**  
**Formato n.º F-05 del informe mensual de enero 2026, según el residente de obra**

Con los valores obtenidos del avance físico consignados del formato n.º F-05, el residente de obra elaboró la curva "S", a través de la cual se determinó que la variación del avance físico al mes de enero de 2026 es de 24,88 %, lo que confirmaría que el proyecto presenta un retraso en su ejecución física. No obstante, en el numeral 2.13 "Resumen de avance físico-financiero" del mismo informe mensual, se reportó el avance del proyecto hasta el mes de febrero de 2026, consignándose una variación de -16,64 % (ver imagen n.º 33), lo cual indicaría que el proyecto de inversión presenta una ejecución física adelantada respecto a lo programado, lo cual no se condice con establecido en la imagen anterior.

Pese a las inconsistencias en la información reportada por el residente de obra en el informe mensual correspondiente al mes enero 2026, la inspectora del proyecto aprobó y visó dicho documento. En efecto, mediante Informe n.º 00155-2026-GRM/GSRDI-OSRS-JMRM de 13 de febrero de 2026, a través del cual se aprobó el referido informe mensual, la inspectora del proyecto señaló en el numeral 2.1 "Del avance físico de la obra" lo siguiente:

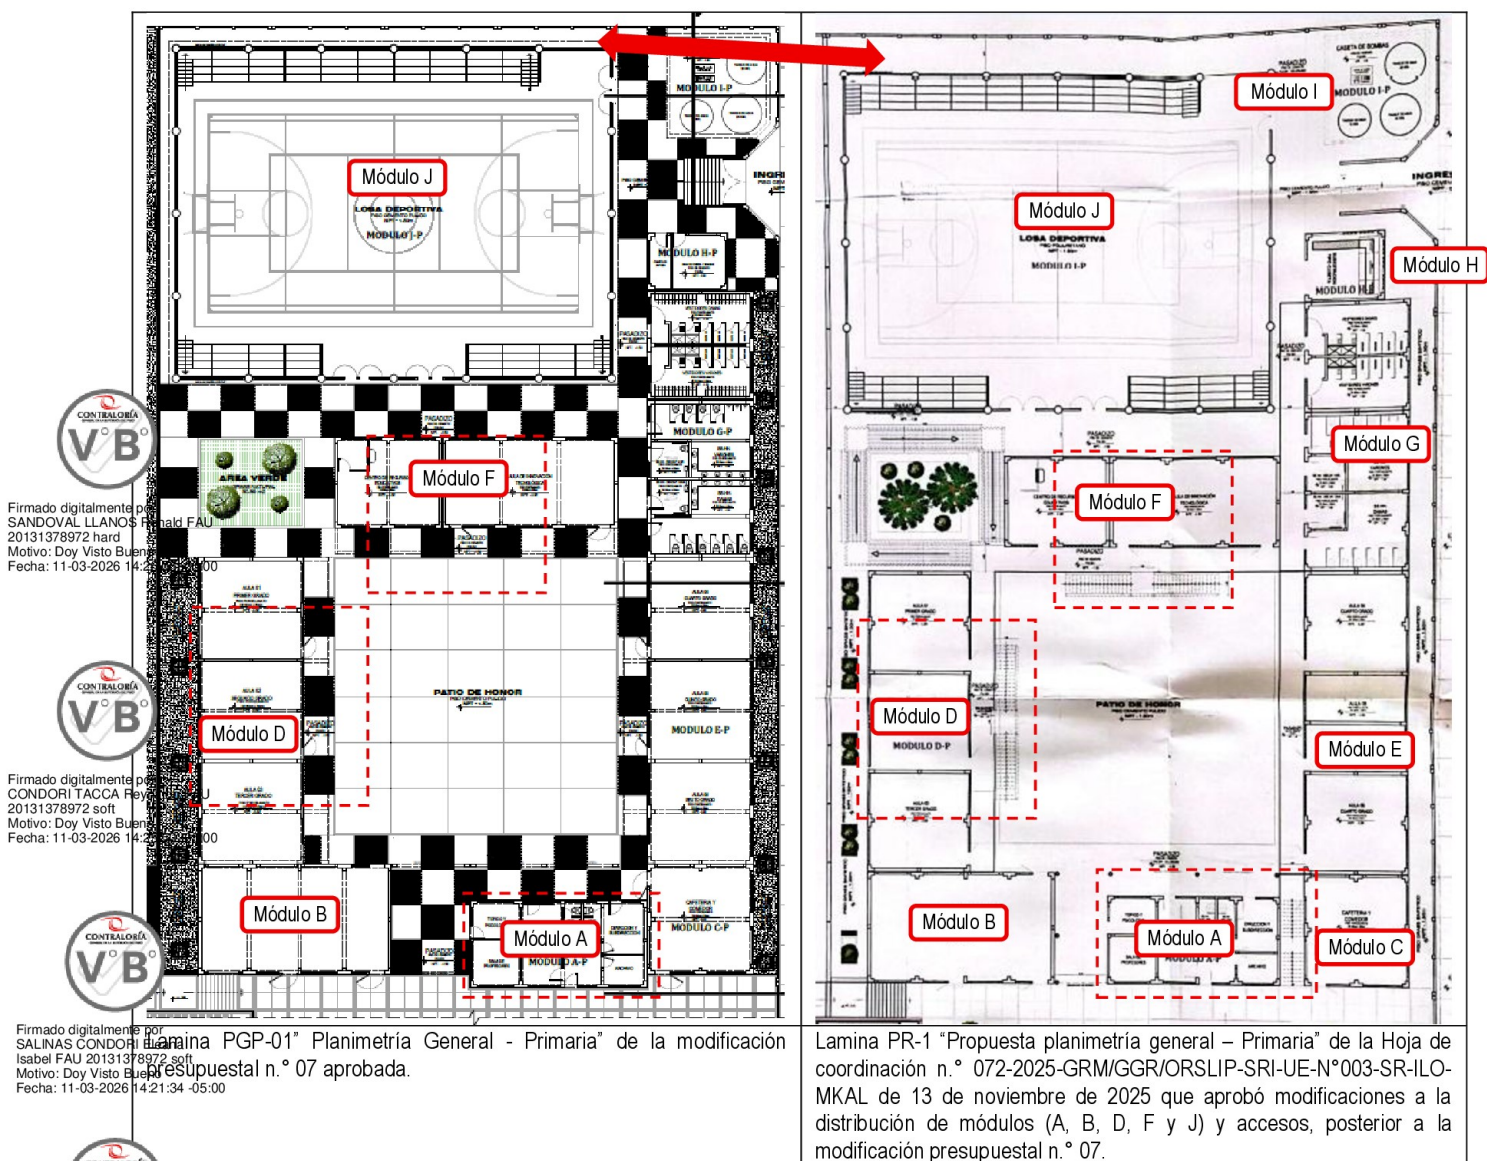
Imagen n.º 37

Comparación de la distribución de módulos y accesos del nivel primario aprobado con la modificación presupuestal n.º 07 y la Hoja de coordinación n.º 072-2025-GRM/GGR/ORSLIP-SRI-UE-Nº003-SR-ILO-MKAL

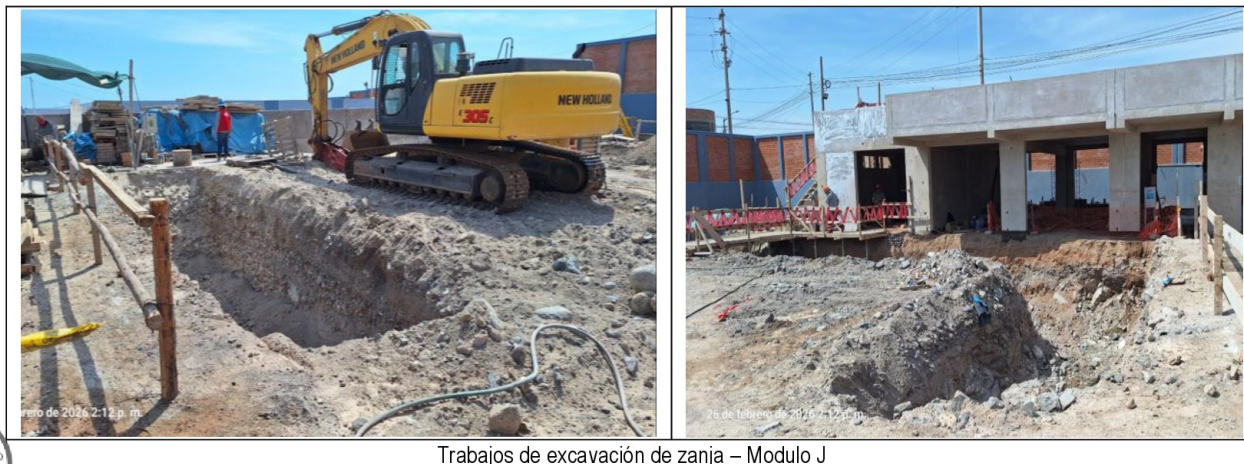
**Imagen n.º 39**  
**Fotografías del proceso constructivo del módulo J del nivel primario**

Trabajos de excavación de zanja – Módulo J

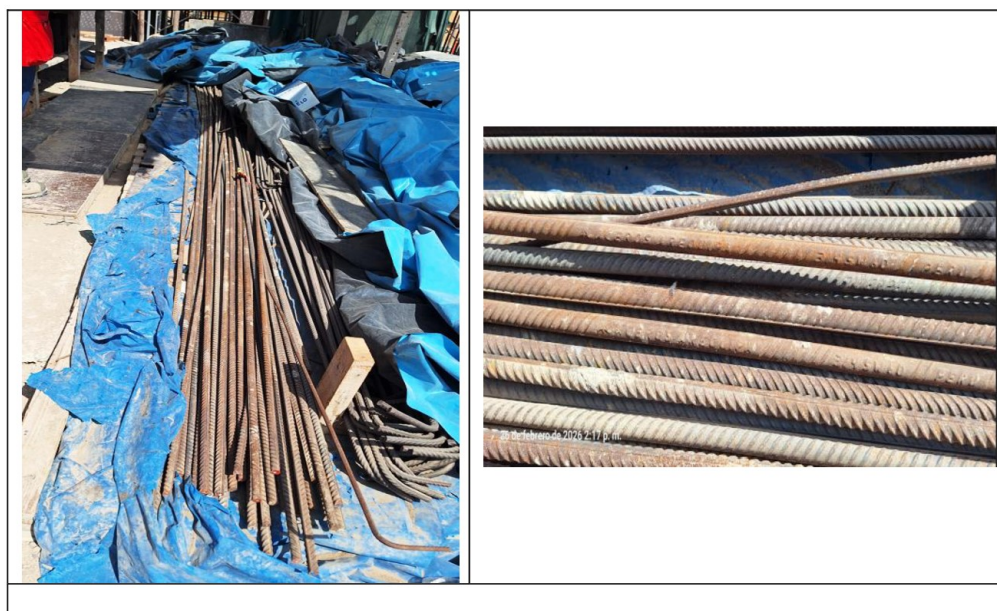
**Imágenes n.º 49**  
**Deficiencias en el almacenamiento del acero corrugado de refuerzo**

Asimismo, en el área de almacenamiento y habilitación de acero de refuerzo, se evidenció la existencia de varillas de acero, destinadas para la ejecución del proyecto, que presentan signos de oxidación y corrosión, incumpliendo la norma técnica de edificación E.060 Concreto Armado del Reglamento Nacional de Edificaciones, en el cual se indica que las barras de acero de refuerzo se almacenan en un lugar seco, aislado del suelo y protegido de la humedad, tierra, sales, aceite y grasas, conforme se muestra en las siguientes imágenes:
