**INFORME DE ORIENTACIÓN DE OFICIO
N° 012-2023-OCI/5334-SOO**

**“ESTADO SITUACIONAL DE LA OBRA “MEJORAMIENTO
DEL SERVICIO EDUCATIVO EN LA INSTITUCIÓN EDUCATIVA
N° 40472 CARLOS M. FEBRES, DISTRITO DE MOLLEND
PROVINCIA DE ISLAY – AREQUIPA” II ETAPA”**

**PERÍODO DE EVALUACIÓN:
DEL 16 AL 24 DE MARZO DE 2023**

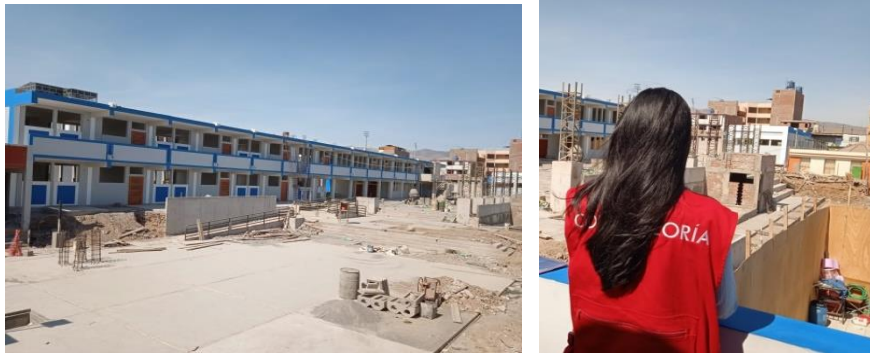
IMÁGENES N°S 1 Y 2

El 16 de marzo de 2023, la Comisión de Control realizó una visita a la Obra, con la presencia de la directora de la Institución Educativa n.° 40472 Carlos M. Febres, ubicada en Calle Teófilo Núñez n.° 201, distrito de Mollendo, Provincia de Islay, región Arequipa. Al respecto se realizó un recorrido por las instalaciones de las aulas pre existentes actualmente en uso, constatándose que contigua a las mismas se viene ejecutando la Obra, la cual se encuentra inconclusa y sin evidencia

de personal laborando al momento de la visita, situación que se vendría presentando desde inicio de enero de 2023².

VISTAS DE LA OBRA DESDE LA INFRAESTRUCTURA PRE EXISTENTE

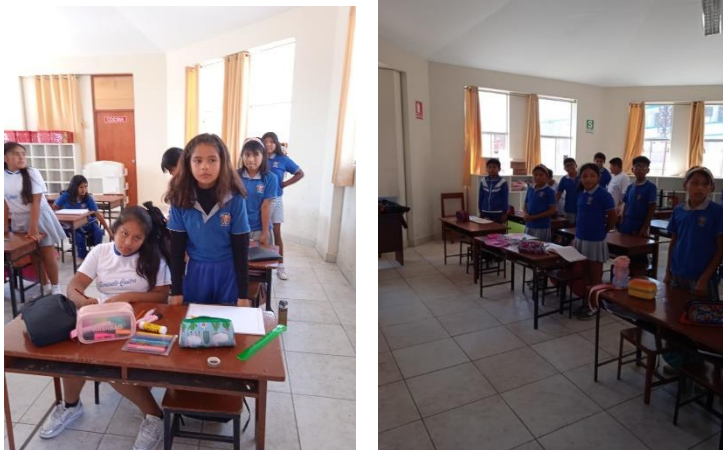
IMÁGENES N°S 3 Y 4

Es de advertir que, la ejecución de la Obra, tuvo como objetivo general, brindar adecuadas condiciones para el desarrollo de las actividades educativas en la Institución Educativa n.º 40472 “Carlos Manuel Febres”, la misma que está destinada a la implementación de infraestructura y equipamiento para el nivel primario, no obstante, no se consideró un plan de contingencia por lo que los alumnos reciben sus clases en la infraestructura antigua en la cual funcionan 6 aulas, de la siguiente manera:

- De primero a tercer grado en el turno de la mañana
- De cuarto a sexto grado en el turno tarde, utilizando además uno de los ambientes del nivel inicial.

NIÑOS DE PRIMARIA HACIENDO USO DE MOBILIARIO DE NIVEL INICIAL

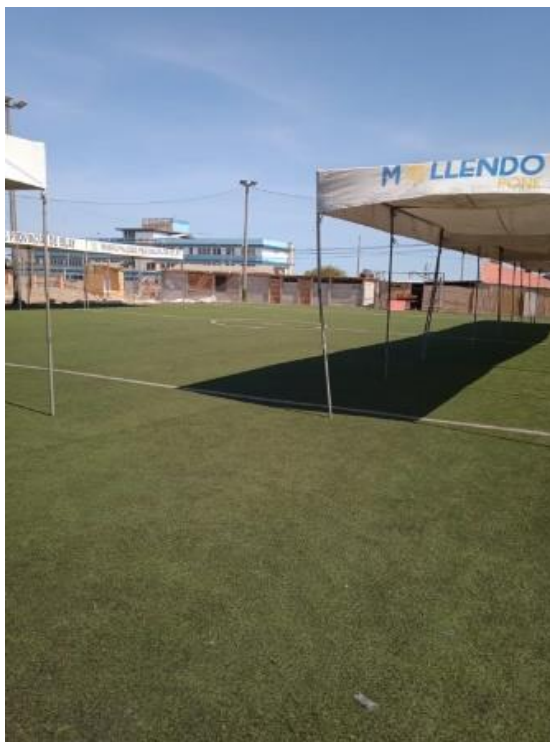
IMAGEN N° 5

Es de precisar que, la infraestructura del pabellón pre existente solo permite brindar el servicio de aulas, mas no los servicios recreativos, siendo que los alumnos utilizan una cancha de futbolito de gras sintético, contigua al colegio como patio la cual no cuenta con protección ante la radiación solar y se les ha provisto de toldos por el momento, como se muestra en la siguiente imagen:

CANCHA CON GRAS SINTÉTICO

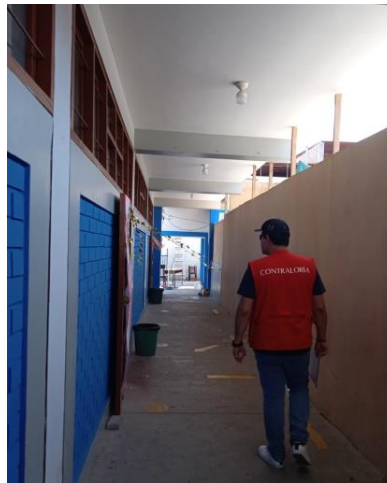
IMAGEN N° 6

Asimismo, la infraestructura pre existente se encuentra separada del área de la Obra mediante un cerco provisional conformado por planchas de triplay a manera de paneles, con lo cual el área de circulación ha sido reducida, limitando además la iluminación natural en las aulas del primer nivel. Aspecto que se muestra en la siguiente imagen:

ZONA DE CIRCULACIÓN DEL PRIMER NIVEL DE INFRAESTRUCTURA PRE EXISTENTE

Es de precisar, que el cerco precitado no brinda seguridad toda vez que solo estos paneles están sostenidos por listones de madera verticales, los cuales no brindan seguridad a los alumnos y profesores que circulan por este sector y que podrían ceder ante un sismo o por aplicación de una fuerza externa.
