**INFORME DE HITO DE CONTROL
N° 036-2024-OCI/0445-SCC**

**“MEJORAMIENTO E IMPLEMENTACIÓN DEL MATADERO
MUNICIPAL DE LA PROVINCIA DE ILO - MOQUEGUA”**

**HITO DE CONTROL N° 2
EJECUCIÓN DE OBRA AL MES DE JULIO DE 2024**

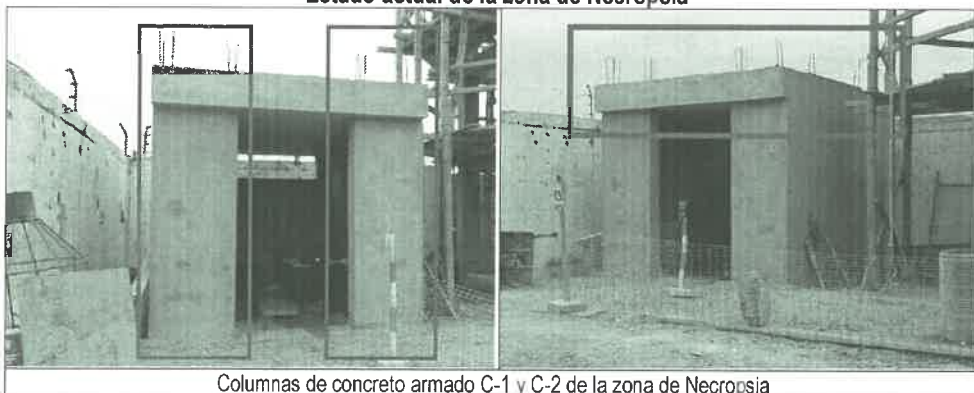
Imágenes n.ºs 2 y 3
Estado actual de la zona de Necropsia

Columnas de concreto armado C-1 y C-2 de la zona de Necropsia

De lo expuesto anteriormente, se ha evidenciado que durante la ejecución de la obra se habrían ejecutado las columnas de concreto armado de la zona de Necropsia con cuantías de refuerzo menores al 1% del área total de la columna, inobservando la Norma E.060 Concreto Armado, generando el riesgo de afectar la integridad de la estructura y la calidad de la obra. Cabe precisar

que la obra en mención se encuentra en ejecución, por lo cual, corresponde a la Entidad la adopción de las medidas que estime pertinentes para asegurar la integridad de la estructura.

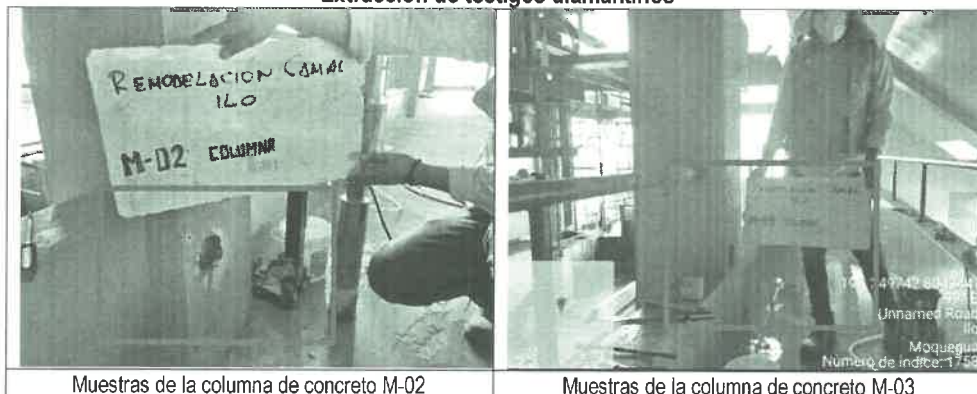
Imágenes n.ºs 4 y 5
Extracción de testigos diamantinos

Para la elaboración del proyecto “Mejoramiento e implementación del matadero municipal de la provincia de Ilo - Moquegua”⁵, se contrató a la empresa GEOS SPC SAC, quien realizó el ensayo de resistencia a la compresión de los testigos cilíndricos de concreto de columnas, vigas y sobrecimientos que fueron extraídos de la infraestructura existente del Matadero municipal de la provincia de Ilo mediante el ensayo de Extracción de Testigos de Diamantina en Concreto, tal como se observa en la siguientes imágenes:

Del cuadro precedente, se aprecia que las muestras, correspondientes a las columnas n.ºs 01 y 02, alcanzan una resistencia a la compresión de 170.2 kg/cm² y 184.1 kg/cm², respectivamente, de acuerdo al Ensayo de Resistencia a la Compresión realizada por la empresa GEOS SPC SAC.

Como resultado de la conversión se obtiene que 21 Mpa es equivalente a 210 Kgf/cm², por lo tanto, las resistencias a la compresión de las columnas de concreto n.ºs 01 y 02 obtenidas de la infraestructura existente debieron ser de 210 Kgf/cm²; sin embargo, estas solo alcanzaron una resistencia a la compresión de 170.2 kg/cm² y 184.1 kg/cm², respectivamente, lo cual representa valores menores a los parámetros permitidos por la normativa vigente.
