INFORME DE ORIENTACIÓN DE OFICIO
N° 016-2024-OCI/0805/SOO

**ORIENTACIÓN DE OFICIO
PROYECTO ESPECIAL REGIONAL PASTO GRANDE
MOQUEGUA, MARISCAL NIETO, MOQUEGUA**

**“CALIDAD DEL AGUA EMBALSADA Y DERIVADA POR
EL PROYECTO ESPECIAL REGIONAL PASTO GRANDE”**

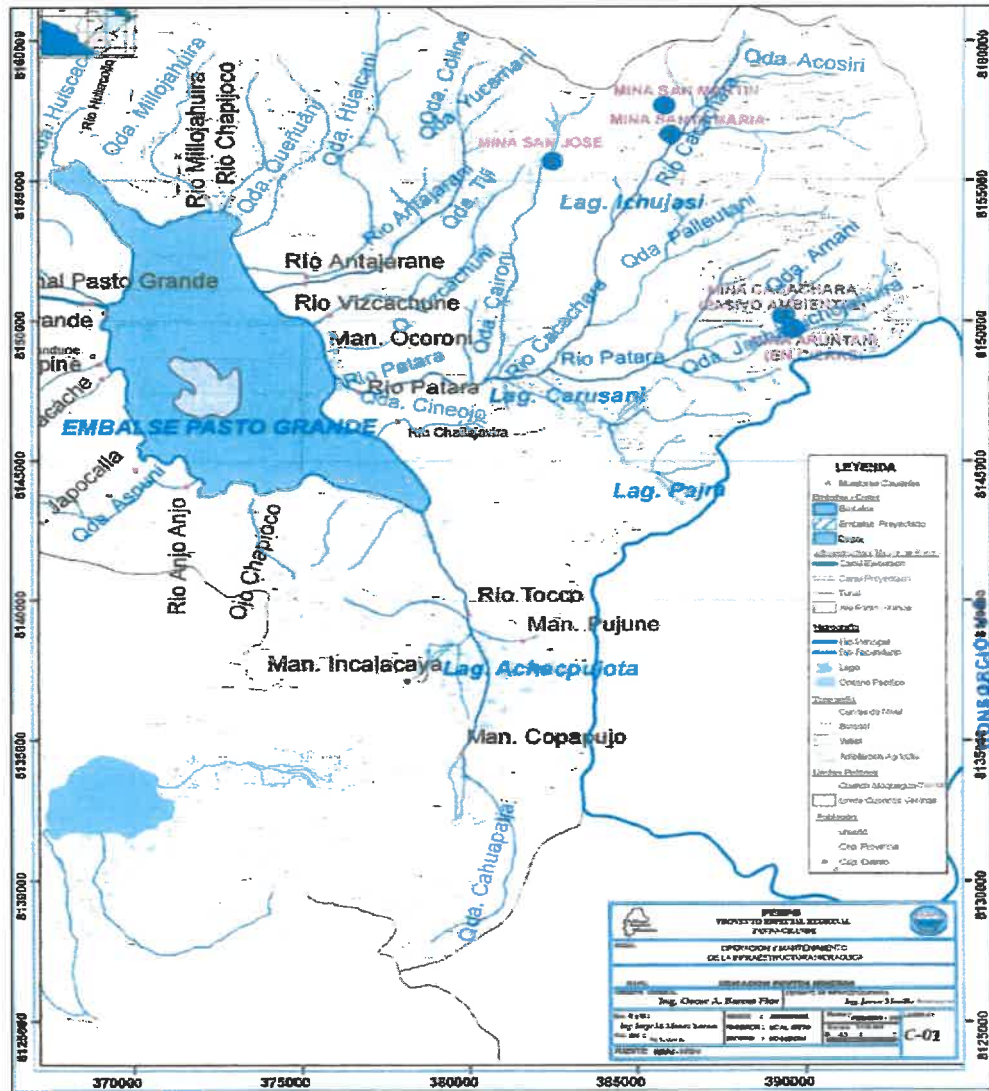
IMAGEN N° 1
CUENCA DEL EMBALSE PASTO GRANDE Y RÍOS APORTANTES AL MISMO.

A continuación, a manera ilustrativa se muestra la cuenca del embalse Pasto Grande, ubicado en el distrito de Carumas, provincia de Mariscal Nieto, región Moquegua.
