**INFORME DE VISITA DE CONTROL**  
**N° 13588-2026-CG/GRMQ-SVC**

**INSTITUTO NACIONAL PENITENCIARIO**  
**ESTABLECIMIENTO PENITENCIARIO DE MOQUEGUA**  
**SAMEGUA – MARISCAL NIETO- MOQUEGUA**

**“VERIFICACIÓN DE LA ASIGNACIÓN DE RECURSOS DE  
SEGURIDAD, CONTROL DE INGRESO, SEGURIDAD  
PERIMETRAL Y SEGURIDAD TECNOLÓGICA”**

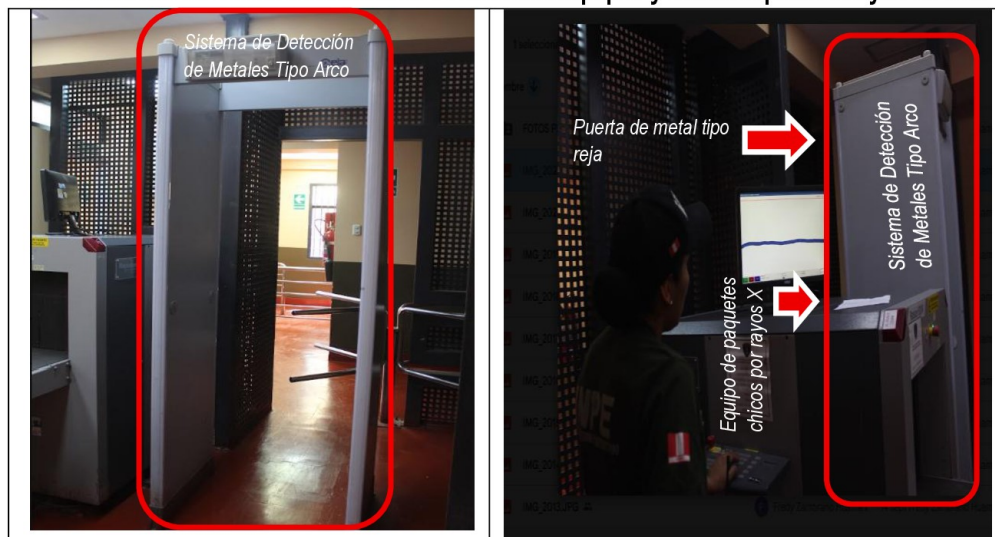
**Imágenes n.ºs 1 y 2**

Durante el recorrido por la zona de ingreso y salida de personas y bienes, la comisión de control verificó que el arco detector de metales de paso instalado en dicha zona no se encuentra en funcionamiento, debido a que fue ubicado de forma adyacente a estructuras metálicas —el equipo de rayos X para paquetes chicos (visitantes) y la puerta tipo reja de ingreso de visitantes— que interfieren con su operación. Esta condición se registró en el citado Cuestionario, tal como se aprecia en las Imágenes n.º 1 y 2, donde se observa el arco detector instalado junto a los equipos y elementos metálicos que impiden su uso.

**Arco detector de metales instalada con cercanía a equipos y metales que obstruyen su uso**

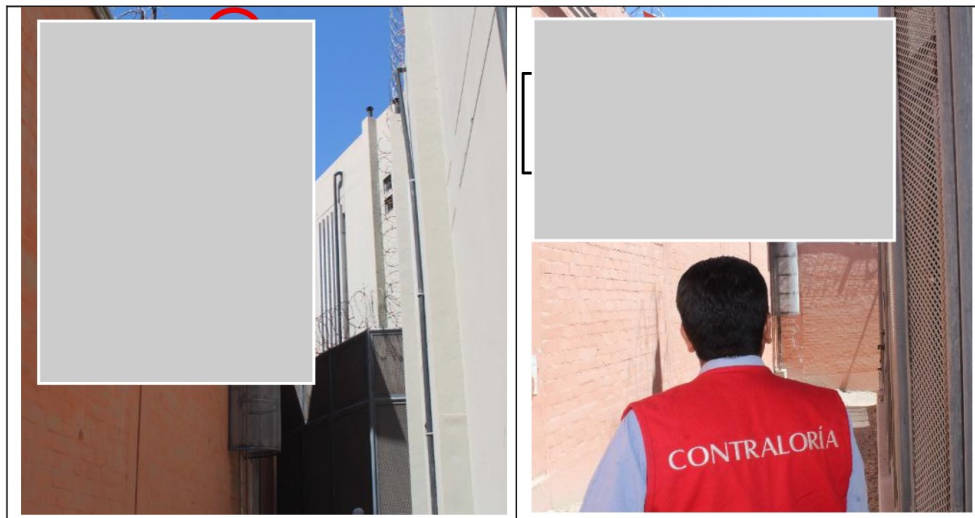
**Imágenes n.ºs 12, 13, 14 y 15**

Asimismo, los torreones presentan infraestructuras con dimensiones reducidas y carecen de pasadizos de interconexión para el tránsito entre torres, lo cual obstaculiza la vigilancia perimetral y desfavorece las condiciones de trabajo de los agentes. La ausencia de personal en dichos torreones se corrobora con el “Rol de servicio de seguridad del 11 de setiembre de 2026 – Grupo 2” del E.P. Moquegua, en el que no figura personal asignado a los torreones , conforme se muestra a continuación:

**Torreones del E.P. Moquegua (no cuentan con personal de seguridad asignado, buscapersonas inoperativo y medidas mínimas de torreones)**

Es de precisar que el torreón [REDACTED] presenta deficiencias en su infraestructura, conforme se ha manifestado en el cuestionario n.º 001-2026-CG/L476-SVC, dicha torre presentaría inestabilidad dado que existe movimientos pronunciados que pondría en riesgo la integridad del personal; sobre el particular, el director del establecimiento penitenciario, alcanzo a la comisión de control el Oficio n.º 0190-2025-INPE-ORSA-EPMQG/D de 14 de agosto de 2025, mediante el cual solicitaron a la Oficina de Defensa Civil de la Municipalidad Provincial Mariscal Nieto, el apoyo con evaluación técnica de los torreones, del cual a la fecha de la visita indicaron que no tienen respuesta sobre dicha solicitud.

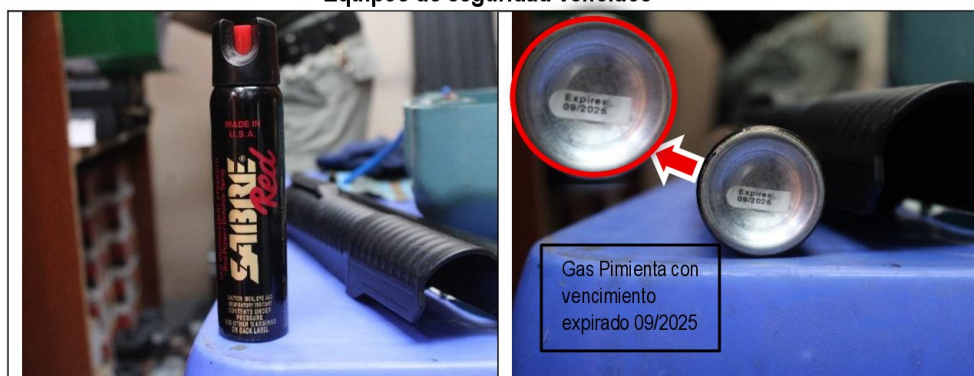
**Imágenes n.°s 16**  
**Equipos de seguridad vencidos**

De la inspección física realizada al Establecimiento Penitenciario de Moquegua, consignada en el Cuestionario n.° 001-2026-CG/L476-SVC, se advirtió que el penal no cuenta con la totalidad de sus equipos e insumos de seguridad vigentes, específicamente, en el ítem n.° 1.8 del citado documento, se constató la existencia de lotes de gas pimienta vencidos desde el mes de setiembre de 2025, los cuales se mantienen en stock o asignados sin haber sido oportunamente renovados ni sustituidos por material operativo, conforme se muestra a continuación:
